RELATÓRIO DE VISTORIA DE IMÓVEL

Melgaço, 06 de janeiro de 2025

Data da visita: 06/01/2025 Hora: 09:00
Endereço: Rua 7 de setembro, nº 112
Tipo de uso: Público
Especificações: Edificação térrea, em alvenaria.
Proprietário: Suelem do Socorro Moraes Alves
CPF: 875.512.092-04

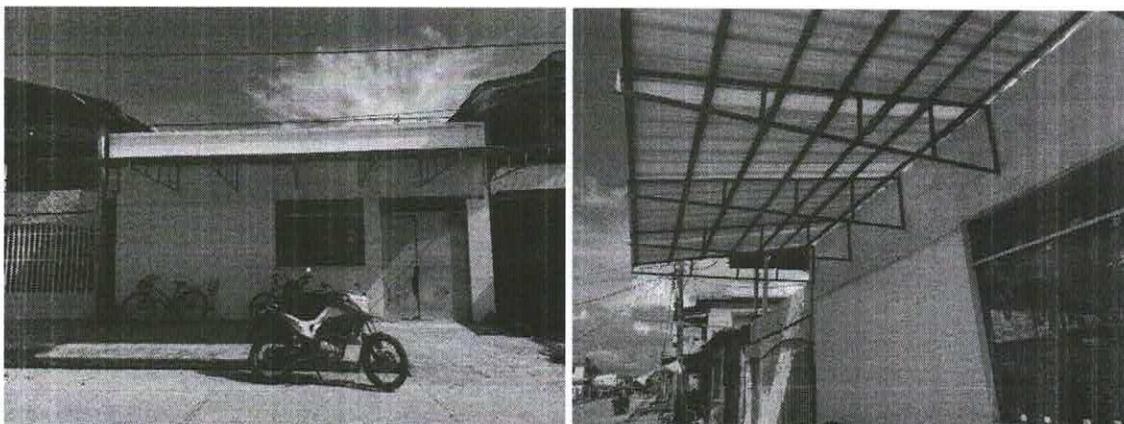
FACHADA PRINCIPAL

Na fachada principal, temos o acesso principal em esquadrias em vidro temperado incolor, com janela tipo pivotante, e porta de abrir.

A parede é emassada e pintada com tinta cor branco neve.

O piso é cimento cru, sem pintura.

A elétrica está funcionando perfeitamente com boas condições.

A fachada contempla uma marquise com estrutura metálica, com cobertura em PVC.

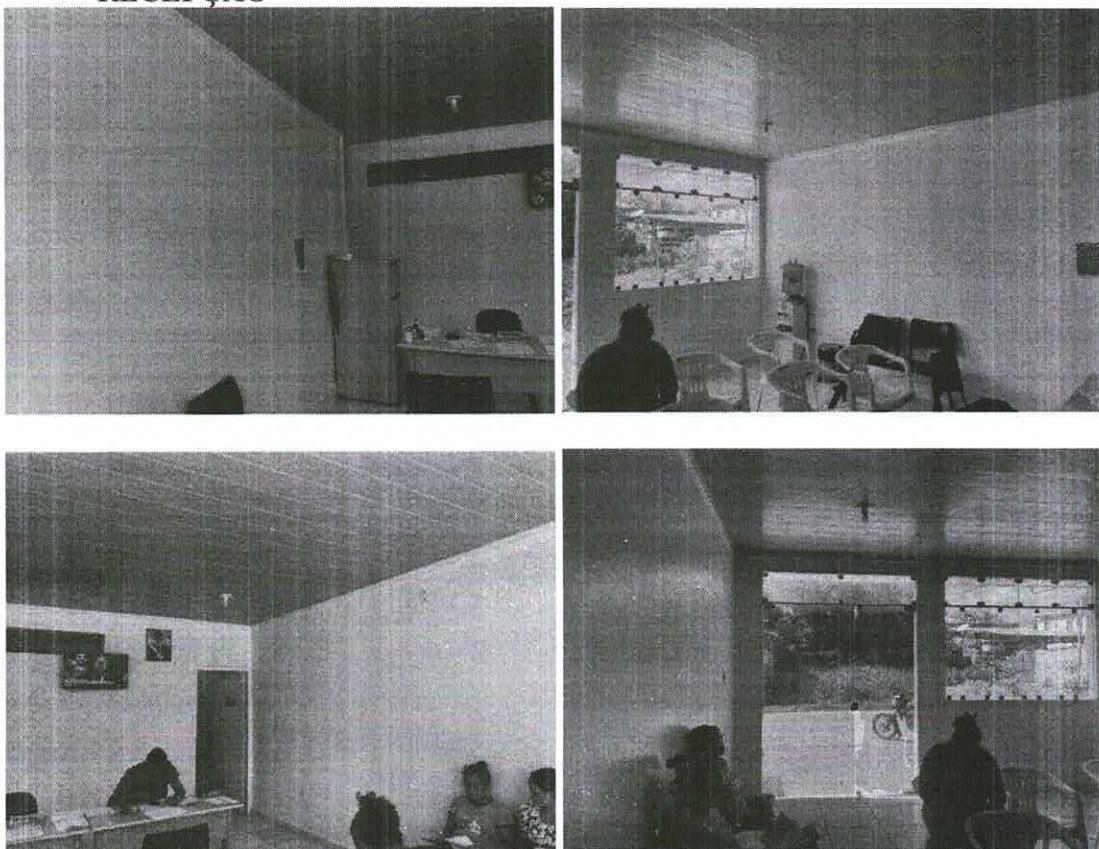
• RECEPÇÃO

Piso e rodapé em revestimento cerâmico branco, em boas condições.

A parede é emassada e pintada na cor branco neve, pintura em boas condições.

O forro presente é a lambri de PVC na cor amadeirado.

A elétrica apresenta boas condições e pleno funcionamento, com iluminação em lâmpada tipo pêra em LED, com interruptores funcionando.

As esquadrias presentes são em MDF laqueado na cor branco e vidro temperado incolor.

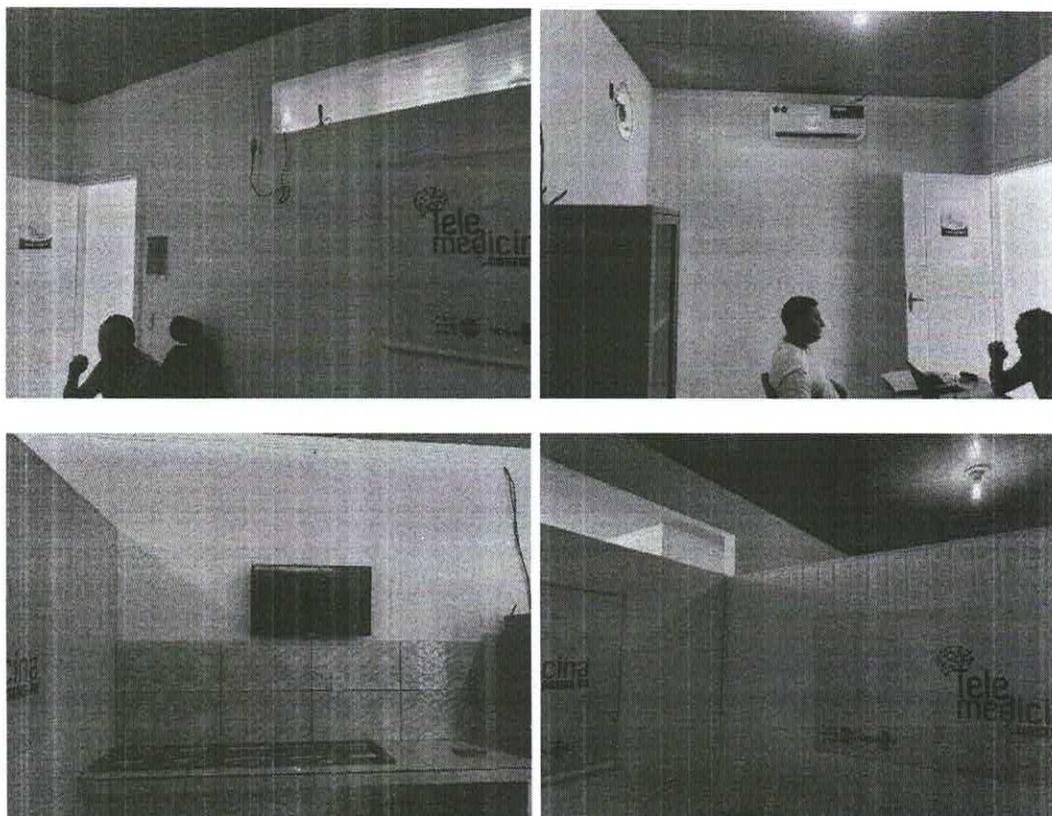
- **CONSULTÓRIO**

Piso e rodapé em revestimento cerâmico branco, em boas condições.

A parede é emassada e pintada na cor branco neve, pintura em boas condições e uma divisória em estrutura em madeira com revestimento em lambri de PVC branco.

O forro presente é a lambri de PVC na cor amadeirado.

A elétrica apresenta boas condições e pleno funcionamento, com iluminação em lâmpada tipo pêra em LED, com interruptores funcionando.

As esquadrias presentes são em MDF laqueado na cor branco.

Bancada em alvenaria revestida em cerâmica.

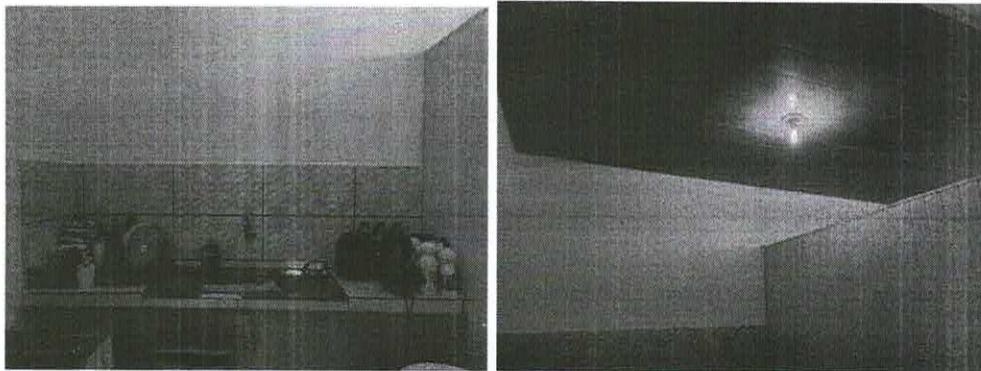
- **COZINHA**

Piso e rodapé em revestimento cerâmico branco, em boas condições.

A parede é emassada e pintada na cor branco neve, pintura em boas condições e uma divisória em estrutura em madeira com revestimento em lambri de PVC branco.

O forro presente é a lambri de PVC na cor amadeirado.

A elétrica apresenta boas condições e pleno funcionamento, com iluminação em lâmpada tipo pêra em LED, com interruptores funcionando.

Sem folha da porta presente.

Bancada em alvenaria revestida em cerâmica, com meia parede revestida em cerâmica.

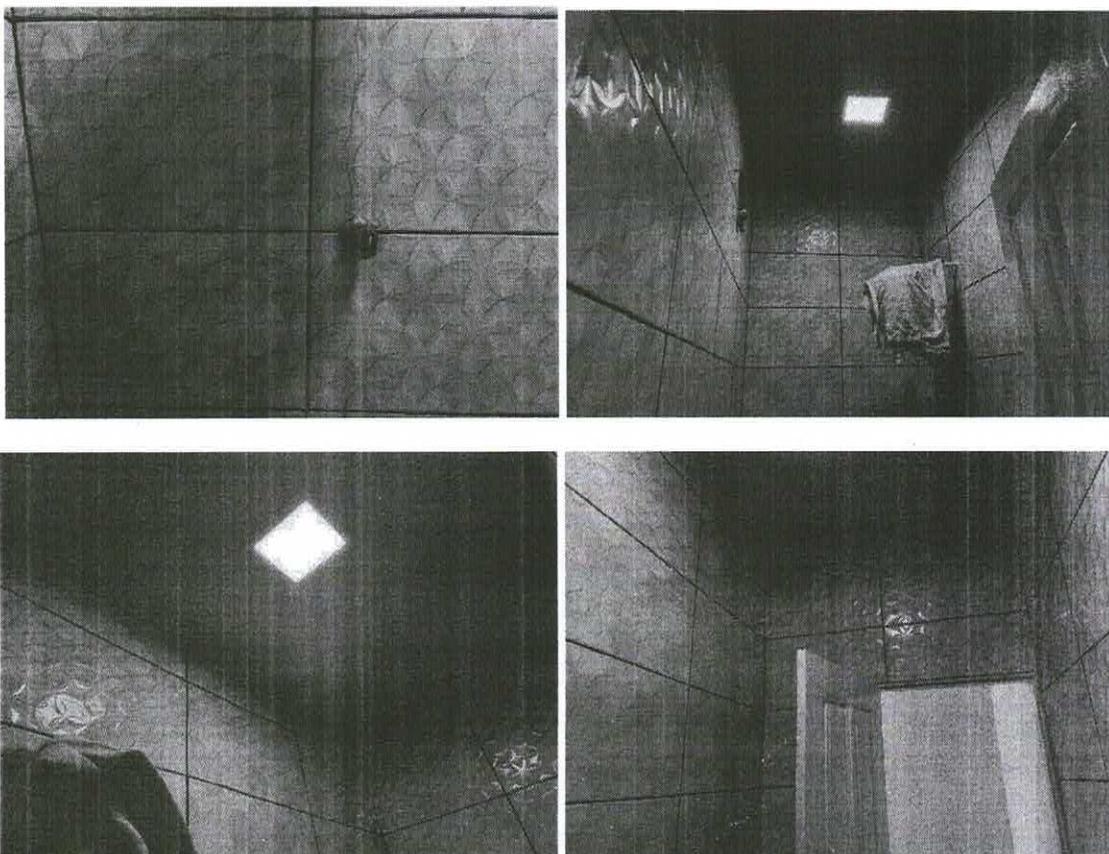
- **BANHEIRO**

Piso e rodapé em revestimento cerâmico branco, em boas condições.

A parede é revestida de piso a forro em revestimento cerâmico.

O forro presente é a lambri de PVC na cor amadeirado.

A elétrica apresenta boas condições e pleno funcionamento, com iluminação em lâmpada tipo painel em LED, com interruptores funcionando.

Pia em cerâmica tipo de coluna e vaso sanitário também em cerâmica.

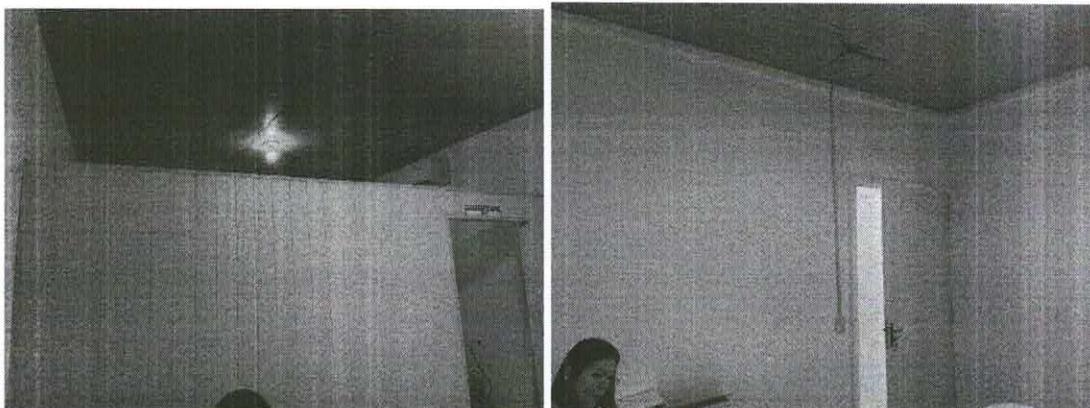
- **SERVIÇO SOCIAL**

Piso e rodapé em revestimento cerâmico branco, em boas condições.

A parede é emassada e pintada na cor branco neve, pintura em boas condições e uma divisória em estrutura em madeira com revestimento em lambri de PVC branco.

O forro presente é a lambri de PVC na cor amadeirado.

A elétrica apresenta boas condições e pleno funcionamento, com iluminação em lâmpada tipo painel em LED, com interruptores funcionando.

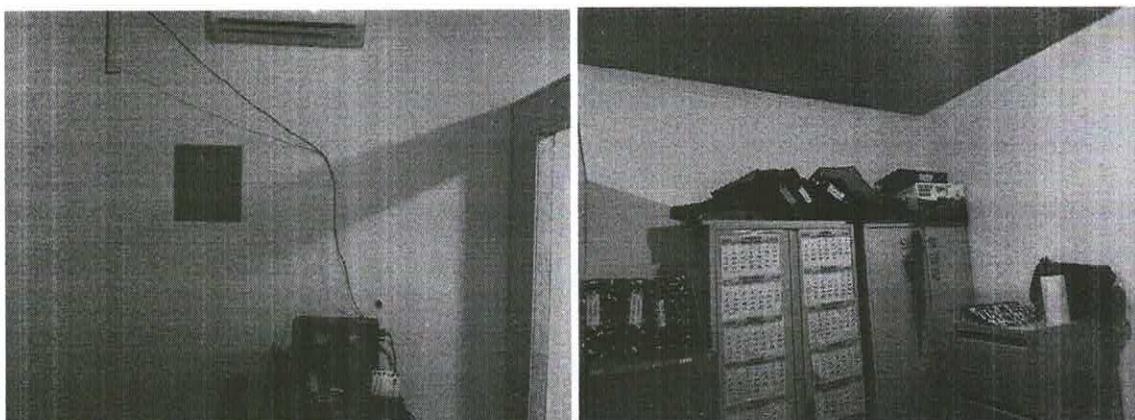
- **COORDENAÇÃO**

Piso e rodapé em revestimento cerâmico branco, em boas condições.

A parede é emassada e pintada na cor branco neve, pintura em boas condições e uma divisória em estrutura em madeira com revestimento em lambri de PVC branco. O forro presente é a lambri de PVC na cor amadeirado. A elétrica apresenta boas condições e pleno funcionamento, com iluminação em lâmpada tipo painel em LED, com interruptores funcionando.

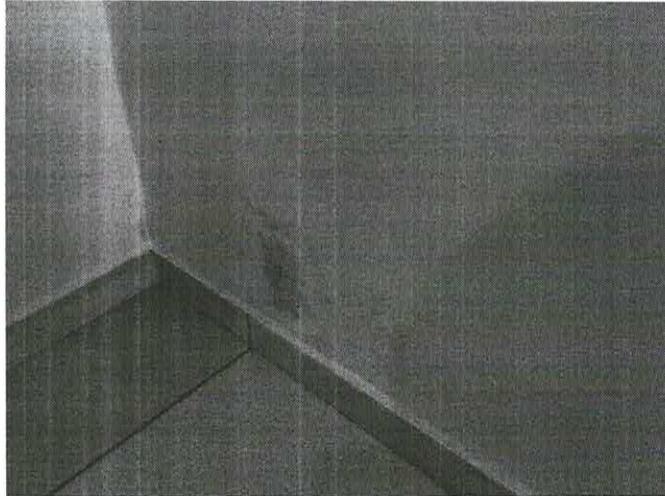
- Parede do consultório com infiltração na base,

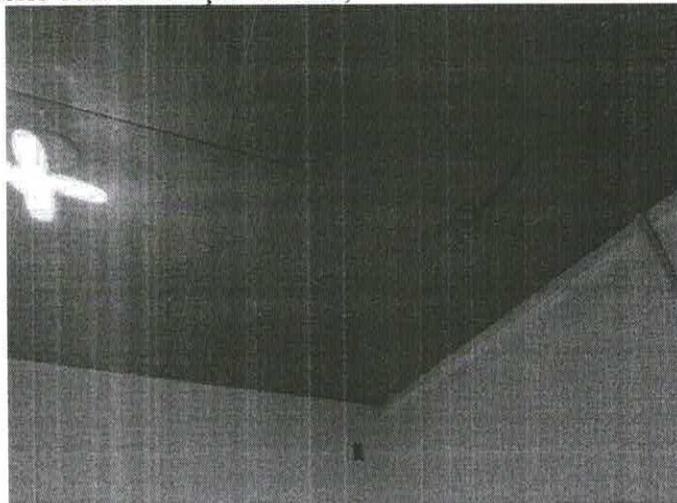
-Forro da sala de serviço social apresenta marcas de infiltração.
